美姑县瓦候至城关 110 千伏线路工程
水土保持设施验收报告

建设单位：四川水电投资经营集团美姑电力有限公司
编制单位：四川坤太工程管理服务有限公司

2019 年 1 月

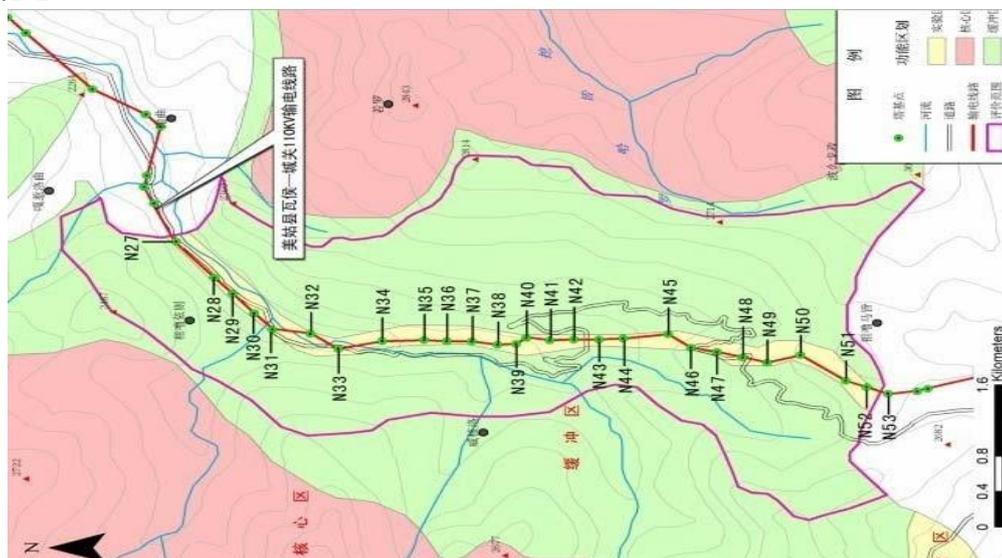
图 1.1-1

瓦侯至城关 110kV 输电线路穿越大风顶自然保护区的实验区，穿越段塔基代号为 N，线路在租噜依则东北约 2km 海拔 2132m 处，塔基编号 N27 进入保护区，之后向南沿 103 省道两边走线，在租噜马皆附近海拔约 2600m 处，塔基编号 N52 附近离开保护区边界，线路总长度约 6.8km，保护区内共 26 个塔基，全部位于保护区的实验区内。线路与保护区的区位关系详见图 1.1-1。

瓦侯至城关 110 线路与保护区的位置关系图

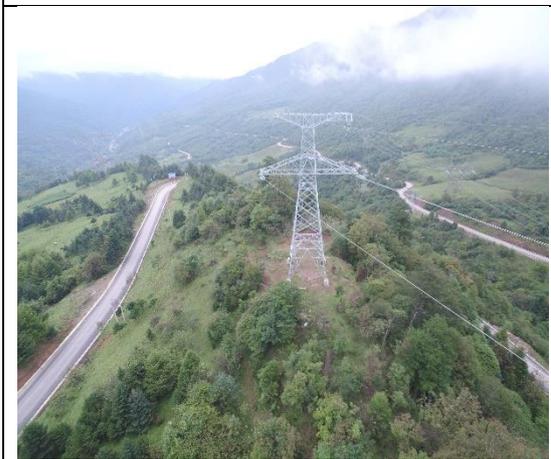
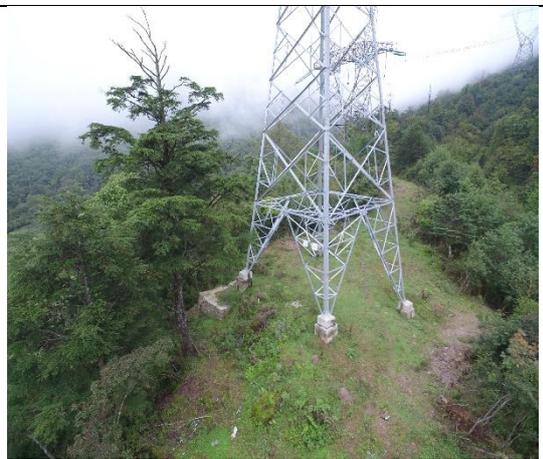
塔基

塔基挡土墙

在施工初期,对区域内表土进行了剥离,剥离的表土采取编织土袋临时堆放在塔基临时占地区空地内;塔基基础回填完成后,在位于部分较陡山坡处塔基周围布设了浆砌石排水沟;为保证塔基基础安全稳定,减少土石方溜塌,对部分较陡边坡的塔基坡脚修建了 M7.5 浆砌石护坡、挡墙,弃土在塔基范围内摊平堆放,堆土下缘采用草袋进行防护,对部分塔基下边坡采用编织土袋挡墙进行拦挡,裸露边坡采用无纺布遮盖,对于保护区开挖的土石方采用编织土袋临时装袋临时堆放在塔基周边。经统计,本工程共有 5 处塔基修建了浆砌石挡墙。挡墙以仰斜式重力式挡土墙为主,墙体高度 3m 以内居多,每隔 2m 设一个泄水孔。塔基施工结束后对塔基区进行覆土绿化。

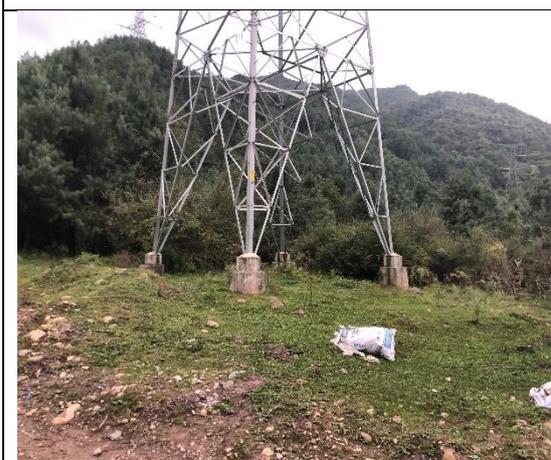
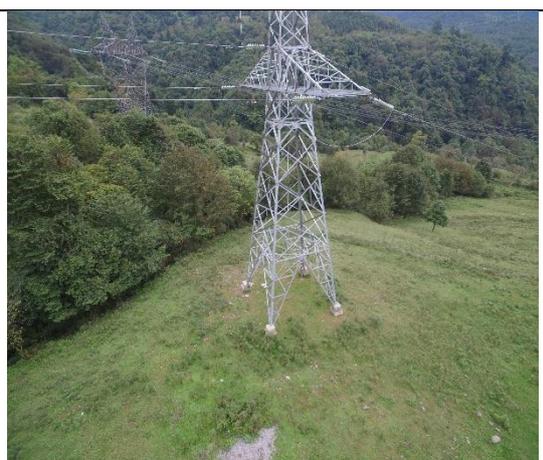
塔基

塔基绿化

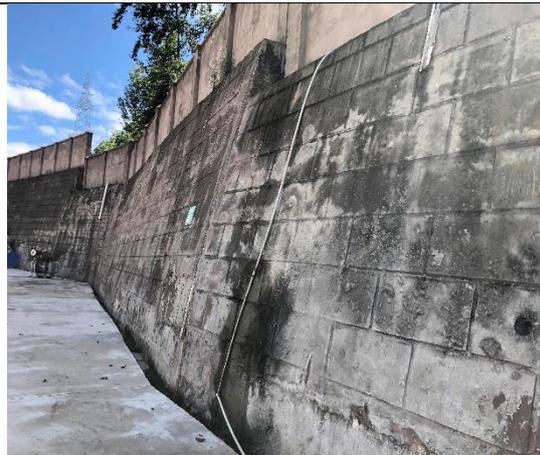
城关变电站挡墙
