平武县任家坝至龙安Ⅱ回110千伏线路输变电 工程建设项目竣工环境保护 验收调查报告表

建设单位：四川省平武电力（集团）有限公司

调查单位：四川省中栎环保科技有限公司

编制日期：2021年12月

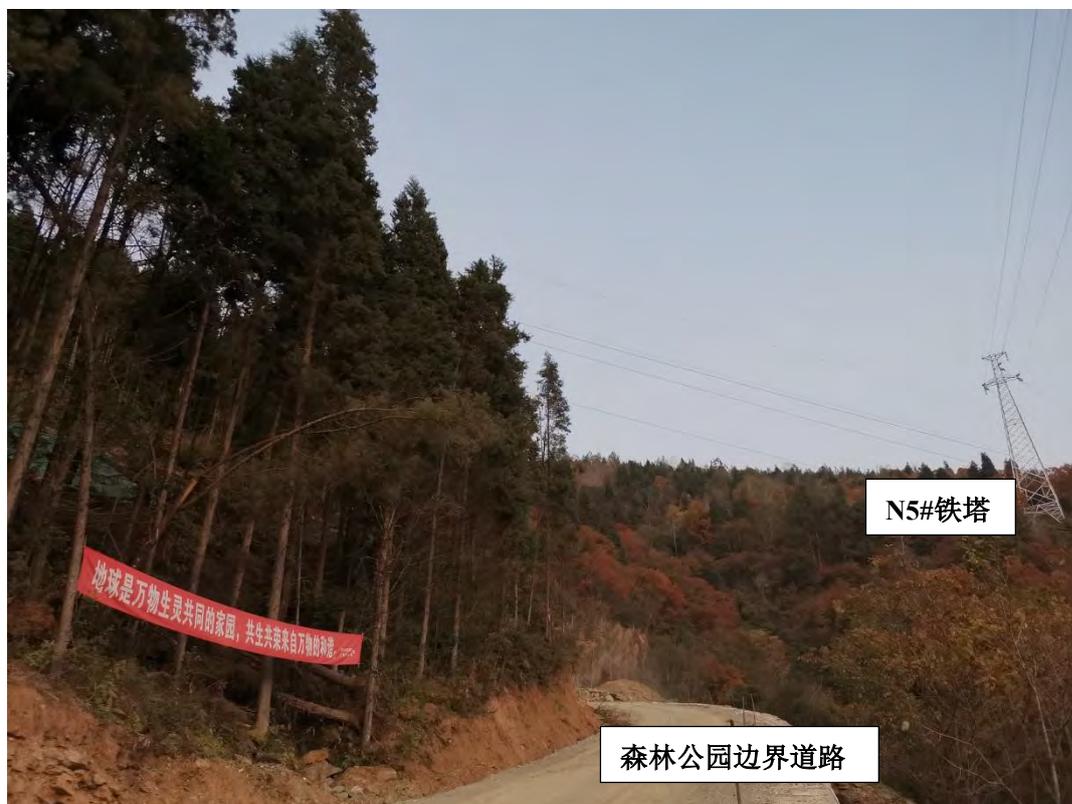
10、本项目线路与森林公园位置关系图

序号	名称	级别	主管部门	类型	主要景观资源	环评阶段与本项目位置关系	验收阶段与本项目位置关系	变化情况
1	四川省龙池坪森林公园	省级	四川省林业和草原局	山岳型森林公园	生物景观资源、地文景观资源、天象景观资源、水文景观资源、人文景观资源	152.8m 的 110 千伏线路架空段和 1 基铁塔在森林公园一般游憩区内	152.8m 的 110 千伏线路架空段和 1 基铁塔 (N5) 在森林公园一般游憩区内	无变化

平武县任家坝至龙安 II 回 110 千伏线路位于平武县龙安镇、阔达乡和水晶镇境内，其中约 152.8m 穿越四川省龙池坪森林公园一般游憩区，森林公园内新建铁塔 1 基(N5)。任家坝 110kV 变电站位于平武县水晶镇西南约 500m 处，龙安 110kV 变电站位于平武县龙安镇城郊，项目地理位置见图 4-1，线路与龙池坪森林公园位置关系见图 4-2。

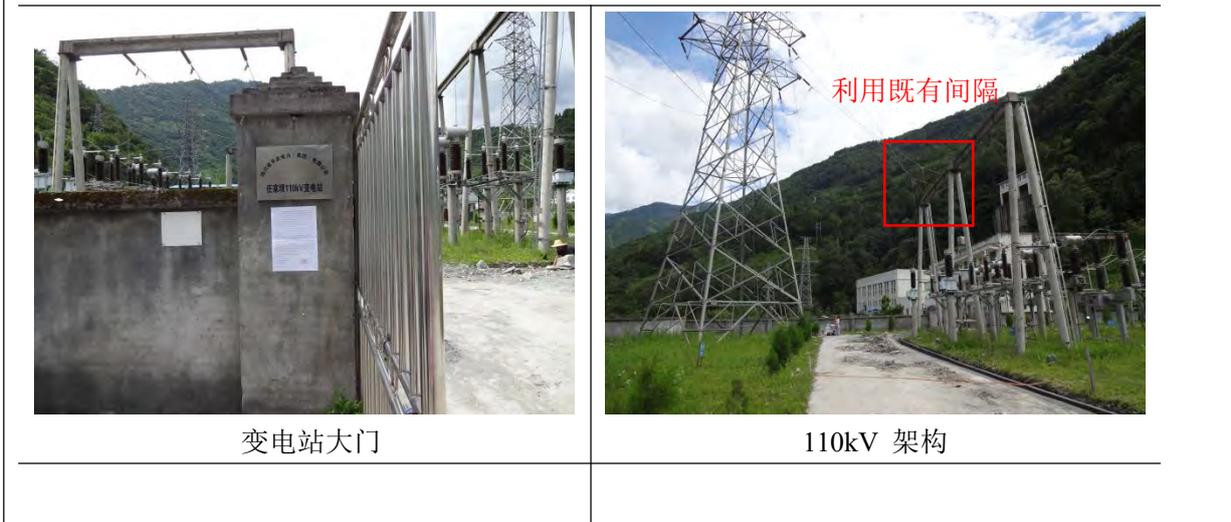
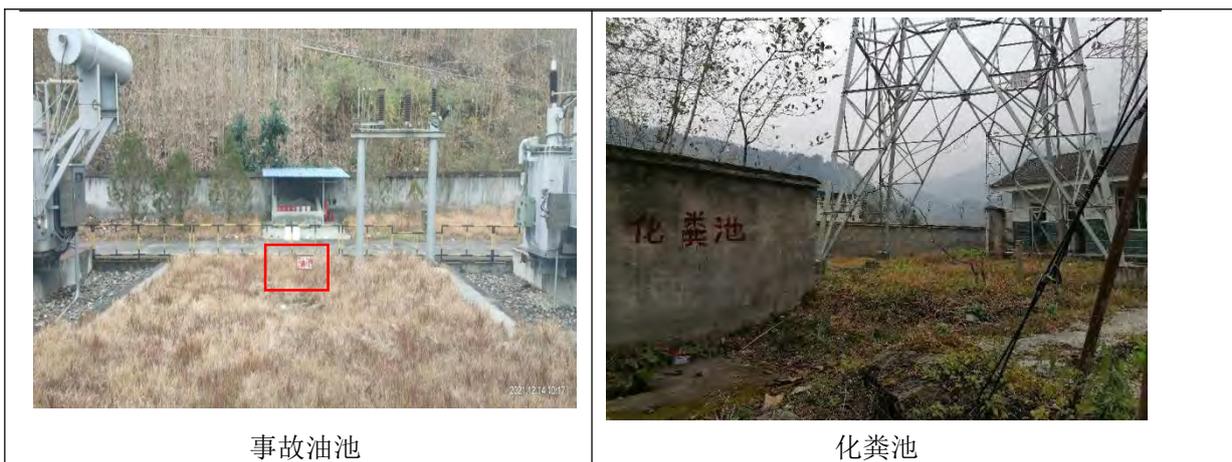
图 4-3 任家坝 110kV 变电站站内情况

利用任家坝 110kV 变电站内既有 110kV 出线间隔 1 回(原仙女堡 110kV 出线间隔)，不新征地。变电站站内情况见图 4-3。

变电站大门

110kV 架构

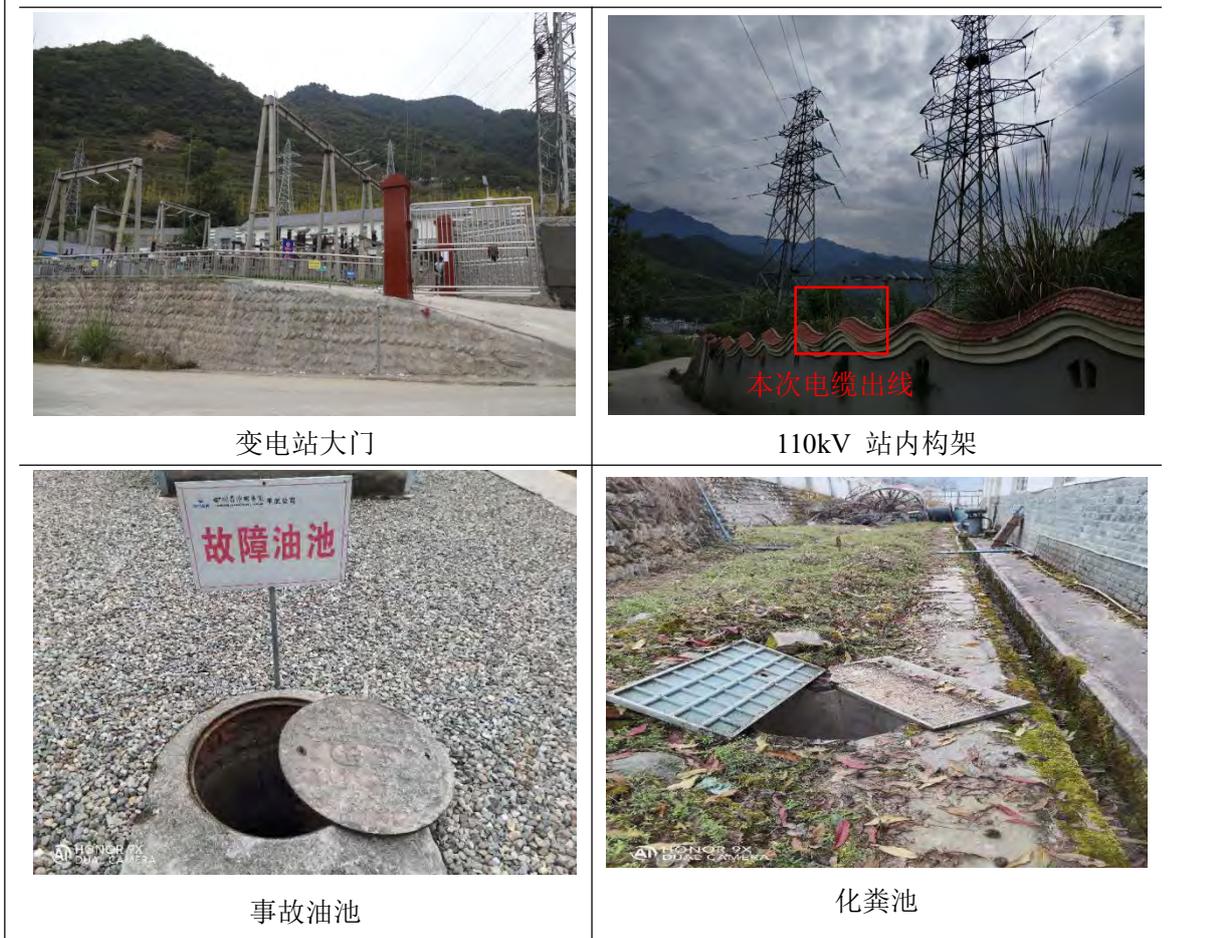
图 4-4 龙安 110kV 变电站站内情况

在龙安 110kV 变电站站内预留空地扩建 110kV 出线间隔 1 回。龙安 110kV 变电站为既有变电站，本次在站内预留空地进行扩建，不新征地。变电站站内情况见图 4-4。

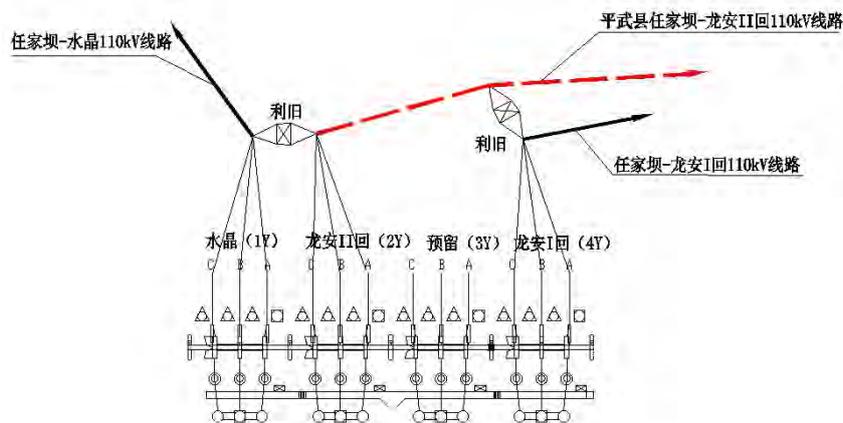
图 4-5 任家坝 110kV 变电站 110kV 配电装置平面布置图

任家坝 110kV 变电站为户外布置，即主变为户外布置、110kV 配电装置为 AIS（空气绝缘构架式）户外布置，架空出线。变电站主变基本布置在站区中央，110kV 配电装置位于站区西侧，向东西两个方向出线。主控楼位于站区东侧，事故油池位于主变南侧，化粪池位于主控楼南侧。任家坝 110kV 变电站 110kV 配电装置平面布置见图 4-5。

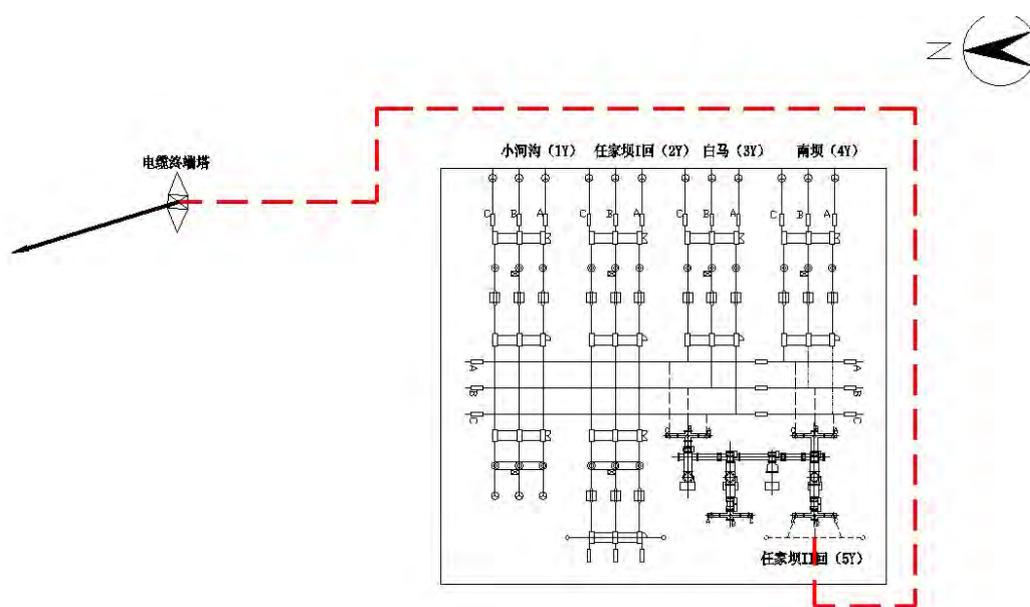
图 4-6 龙安 110kV 变电站 110kV 配电装置平面布置图

龙安 110kV 变电站站界长 85m，宽 56.5m，2 台主变一字布置于站址西侧；110kV 配电装置采用户外软母线普通中型布置，设置于站址中央；既有 110kV 向东架空出线，本次扩建 110kV 间隔向北电缆出线。35kV 配电室位于站区北侧，10kV 配电装置室位于站区西侧。35kV 电缆均向北侧出线，10kV 电缆向西出线。

事故油池位于主变北侧，方便事故废油的收集。化粪池位于中控室的东北角，方便生活污水的收集。蓄电池室位于配电室内。龙安 110kV 变电站 110kV 配电装置平面布

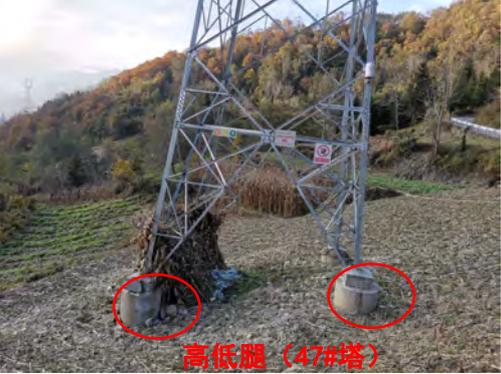
阶段	影响类别	环境影响报告表中要求的环境保护措施	环境保护措施落实情况，未采取措施的原因
前期	生态影响	<p>(1) 线路路径选择时尽量缩短线路长度，塔基定位时尽量选择荒草地和植被稀疏地，并采用提升导线架设高度减少树木砍伐。</p> <p>(2) 线路根据地形条件采用全方位高低腿杆塔、原状土基础，尽量少占土地，减少土石方开挖量及水土流失影响。</p> <p>(3) 尽量增加跨越档距，河流采用一档跨越，提高导线高度，减少林木砍伐。</p>	<p>已落实。</p> <p>(1) 查看本工程《竣工图 设计总说明书》，线路实际建设长度减少 0.48km。</p> <p>(2) 根据本工程线路的设计文件《杆塔基础配置表》并结合现场调查，线路塔基根据当地地形，采用了高低腿型式；经现场踏勘，塔基周围已恢复其原有土地功能。</p>

<p>(3) 线路跨越涪江采用 1 档跨越，抬高导线高度，减少林木砍伐。</p>

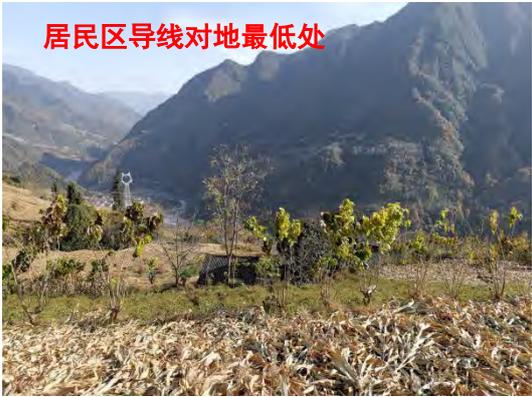
阶段	影响类别	环境影响报告表中要求的环境保护措施	环境保护措施落实情况，未采取措施的原因
前期	污染影响	<p>1.电磁环境</p> <p>①110kV 龙任II回线路与既有 110kV 龙任I回线路形成同塔双回垂直逆向序排列，按照杆塔实际高度（14m）进行架设。</p> <p>②当 110kV 输电线路通过非居民区时，档距中央最大弧垂处导线高度不小于 6m；当 110kV 输电线路通过居民区时，档距中央最大弧垂处导线高度不小于 7m。</p> <p>③本项目 110kV 线路单回三角形排列段通过龙池坪森林公园时，导线最大弧垂对地高度不低于 7m，路径长度 152.8m，新建 1 基塔。</p> <p>④线路选择时已尽量避免敏感点，在与其它通信线、公路等交叉跨越时严格按规程要求留有净空距离。</p> <p>⑤合理选择导线截面积，降低线路的电晕。</p> <p>⑥110kV 龙任II线在龙安 110kV 变电站采用电缆出线，长度 0.2km。</p>	<p>已落实。</p> <p>①根据现场核实，110kV 龙任II回线路与既有 110kV 龙任I回采用同塔双回垂直逆向序排列，导线最低对地高度为 14m（N76~77#塔）。</p> <p>②根据本工程输电线路《平断面定位图》，本工程输电线路通过非居民区时，档距中央最大弧垂处导线对地最低高度约 10m（N28~29#塔）；通过居民区时，档距中央最大弧垂处导线对地最低高度约 12m（N55~56#塔），满足环评要求。</p>

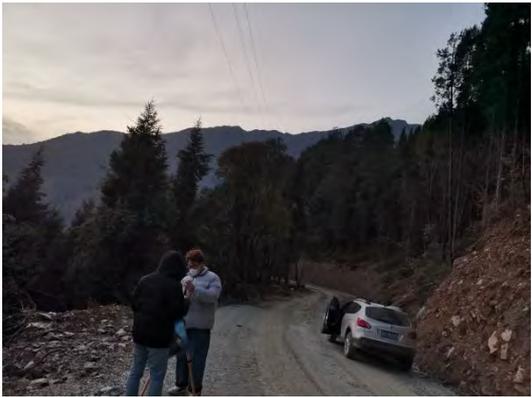
<p>③本项目 110kV 线路单回三角形排列段通过龙池坪森林公园一般游憩区时，导线最大弧垂对地高 60m，路径长 152.8m，仅 N5#塔位于森林公园一般游憩区，满足环评要求。</p>

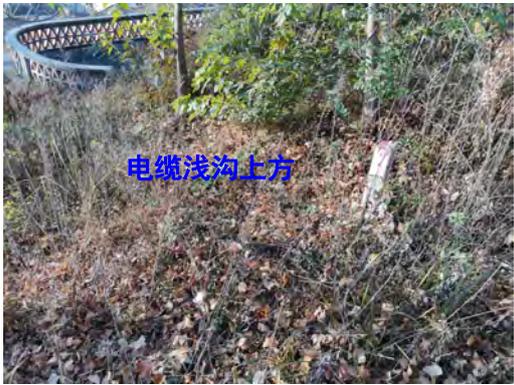
阶段	影响类别	环境影响报告表中要求的环境保护措施	环境保护措施落实情况，未采取措施的原因
	污染影响		缆出线，长度 0.19km。

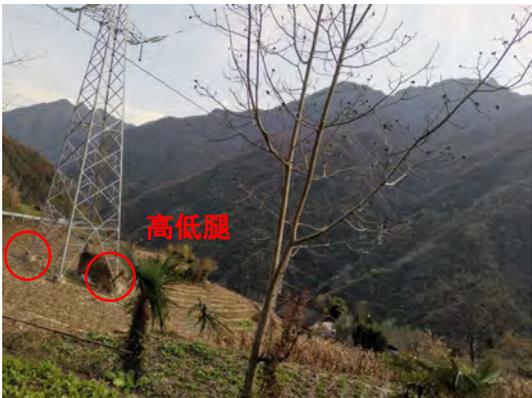
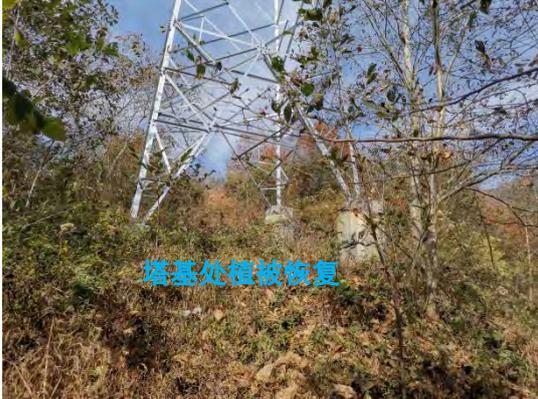
<p>⑤经调查，施工材料输运到施工现场后及时进行了组装，减少堆放时间，减少植被的占压；</p> <p>⑥施工单位对施工人员进行了环境保护及安全等培训教育，施工区域设置了施工围栏，施工活动严格控制在施工范围内；</p> <p>⑦经走访施工单位，在草地处施工时先对铁塔区进行草皮剥离，施工结束后进行草皮回铺用于植被恢复；</p> <p>⑧经走访施工单位，草地处施工时在原地面铺设彩条布，尽量避免车辆与原地面直接接触；铁塔临时占地、紧线场等临时占地区域的草皮上铺设一层彩条布，隔离原有地貌；材料运输利用附近既有公路，就近采用人抬、马驮等方式进行；</p> <p>⑨施工完后，及时清理了施工现场，将施工过程中产生的生活垃圾和废弃物等集中收集装袋，并在结束施工时由施工人员带出施工区域，清运至垃圾收集站。施工结束后对临时占地进行了植被恢复工作，植被恢复采用自然恢复和人工恢复相结合的方法，植被人工恢复选用当地物种，未引入外来物种。</p>

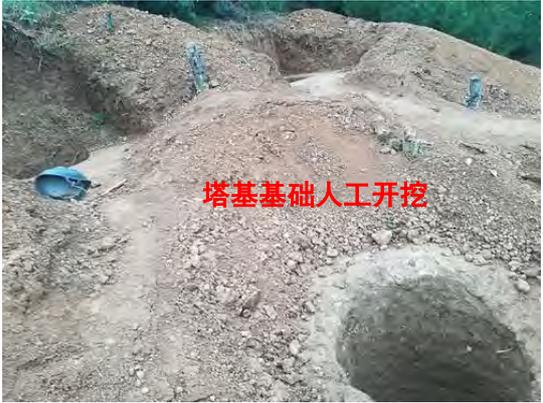
阶段	影响类别	环境影响报告表中要求的环境保护措施	环境保护措施落实情况，未采取措施的原因
施工期	生态影响	<p>(2) 塔基</p> <p>①基面开挖 凡能开挖成型的基坑，均采用以“坑壁”代替基础底模板方式开挖，减少开挖量。对位于边坡等地质条件差的塔位，基础施工禁用爆破方式，应采用人工开挖。为保护表土资源，提高线路各施工区复耕或植被恢复效果，主体工程设计考虑在各场地施工前，对具有表土剥离条件的林地、草地和坡耕地进行表土剥离。剥离表土集中堆放于塔基施工区，与基础开挖土方分开堆存，待施工后期覆土。</p> <p>②基坑回填 基坑回填后应在地面堆筑 0.5m 厚的防沉土堆，其范围同基坑上口尺寸。</p> <p>③岩体表面保护（护面） 对于个别强风化、岩层裸露、表层破碎，水土极易受雨水冲刷产生流失的塔位，根据塔位情况在清除表层破碎岩屑后，用 M7.5 砂浆抹面防护。保护范围为塔位表面破坏面积。</p> <p>(3) 临时占地</p> <p>①施工时应尽量避开雨天。在雨天动土时，应采取塑料布或土工布覆盖易受降雨冲刷的裸露地表等临时措施。</p> <p>②施工完成后应及时清理残留在原地表上的砂石残余料及混凝土。</p> <p>③根据原占地类型，分别采取复耕、植树等措施，恢复原有植被。</p>	<p>⑩施工单位对施工人员进行防火宣传教育及环境保护等教育，施工期未发生森林火灾；未发生施工人员肆意破坏植被的情况</p> <p>(2) 塔基</p> <p>①基面开挖 塔基施工过程中，采用人工掏挖，能开挖成型的基坑，均采用以“坑壁”方式开挖，减少开挖量。</p>

<p>②基坑回填后，地面堆筑了防沉层，其范围与基坑上口尺寸相同。</p> <p>③经实地踏勘，施工单位对部分塔位修筑了护坡，有效的减少了水土流失。</p>

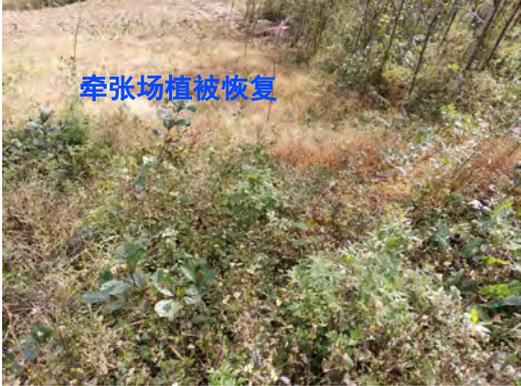
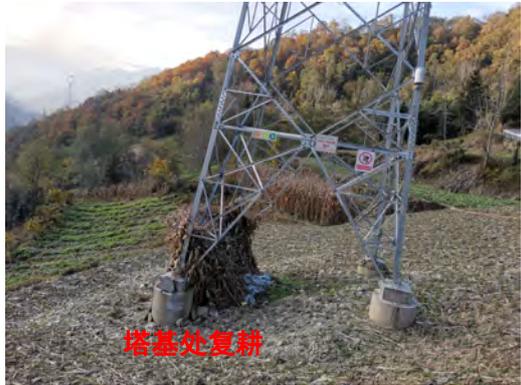
阶段	影响类别	环境影响报告表中要求的环境保护措施	环境保护措施落实情况，未采取措施的原因
施工期	生态影响	<p>(三) 针对森林公园采取的措施</p> <p>(1) 野生植物保护措施</p> <p>①划定最小施工范围，减小植物、植被受影响面积。施工结束后，应临时占地应马上实行植被恢复措施，植被物种应选用占地周围同类物种，禁止采用外来物种。</p> <p>②在森林公园内，采用高跨的方式，减少树木砍伐。</p> <p>③结合铁塔方位使用高低腿，减少植被破坏的面积；禁止在森林公园内设置弃渣场、牵张场。</p> <p>(2) 野生动物保护措施</p> <p>①施工中尽量避免噪声干扰，减少车辆鸣笛，定期对施工机具进行维护保养，降低施工机械因养护不良产生的振动和噪声对野生动物造成影响。</p> <p>②严禁施工机械出现滴漏油现象，防止泄露物质对野生动物本身及其栖息环境的污染。</p>	<p>③经实地踏勘，施工结束后施工单位对临时占地区域及时进行了清理和土地整治，临时占地区域已复耕或者复绿。</p>

<p>(三) 针对森林公园采取的措施</p> <p>(1) 野生植物保护措施</p> <p>①施工结束后立即进行植被恢复，植被类型为当地忍冬、杜鹃等灌丛。</p> <p>②在森林公园内，线路采用高跨的方式，对地距离 60m。</p>

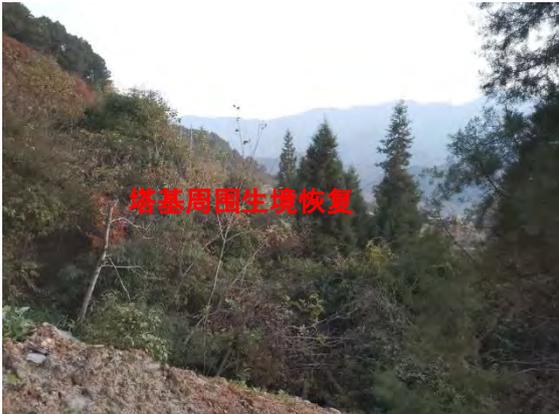
阶段	影响类别	环境影响报告中要求的环境保护措施	环境保护措施落实情况，未采取措施的原因
施工期	生态影响	<p>③施工区应设置临时垃圾收集箱，多余的土方、生活垃圾等不得随意丢，应集中收集，快速清除。</p> <p>④禁止掏鸟窝、捡鸟蛋、捉幼鸟等行为，禁止捕捉和猎杀野生动物，严禁对野生动物实施惊吓、拍照、追赶、捕捉等行为。</p> <p>⑤对因施工期间破坏的各种植被和生境类型，应尽量通过实施生态恢复措施使其逐步得到恢复，使野生动物失去的栖息地得以部分恢复。</p>	<p>未设置人抬道路、弃渣场、牵张场。</p> <p>(2) 野生动物保护措施</p> <p>①经走访施工单位，施工期未发生过汽笛声和因施工机械养护不良产生的振动和噪声对野生动物造成惊吓的情况。</p> <p>②经走访施工单位，施工期未发生过施工机械滴漏油现象。</p> <p>③经走访施工单位，施工期生活垃圾及时收集，并由施工人员带到城市生活垃圾收集站。</p>

<p>④经走访施工单位，施工中未发生过掏鸟窝、捡鸟蛋、捉幼鸟、捕捉和猎杀野生动物，对野生动物实施惊吓、拍照、追赶、捕捉等行为。</p>
	污染影响	<p>1、施工扬尘 施工现场地面和路面定期洒水。</p> <p>2、生活污水 (1) 变电站 施工利用变电站原有污水处理设施处理； (2) 输电线路 施工利用附近居民原有设施处理后用于附近农田施肥。</p>	<p>已落实。</p> <p>变电站间隔利用系统接入工程在既有变电站内预留空地上进行，土建工程量小，施工过程中临时占地设置在站内空地，施工活动对区域大气环境的影响较小。</p> <p>线路施工塔基分散，各施工点产生的扬尘量很小，施工扬尘随着施工活动的结束而消失，施工活动对区域大气环境的影响较小。</p> <p>已落实。</p> <p>经核实，任家坝 110kV 变电站和龙安 110kV 变电站均已建有化粪池，间隔利用系统接入施工产生的生活污水利用变电站既有化粪池收集后用于站外农肥。</p> <p>施工单位租用线路沿线现有民房，线路施工过程中产生的生活污水利用附近用民房厕所收集后用于农肥。</p>

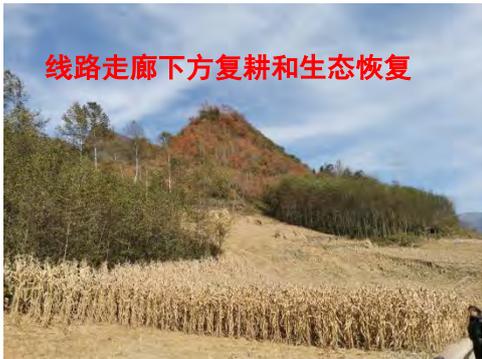
阶段	影响类别	环境影响报告表中要求的环境保护措施	环境保护措施落实情况，未采取措施的原因
	污染影响	<p>3、固体废弃物</p> <p>(1) 变电站 施工利用变电站原有处理设施收集、处理。</p> <p>(2) 输电线路 施工利用附近民房，生活垃圾利用原有处理设施收集、处理。</p>	<p>已落实。</p> <p>(1) 生活垃圾 经核实，任家坝 110kV 变电站及龙安 110kV 变电站间隔利用系统接入工程施工在既有变电站内进行，施工期产生的生活垃圾经利用站内既有垃圾桶收集后，由施工人员运至附近垃圾收集站。</p> <p>线路施工人员沿线路分布，产生的生活垃圾经垃圾桶收集后由施工人员清运至附近垃圾收集站。</p>
		<p>4、噪声</p> <p>①选用低噪声施工设备，加强施工设备的维护保养；</p> <p>②加强施工管理，做好施工组织设计。</p> <p>③合理安排施工时段，尽量缩短施工工期。</p>	<p>已落实。</p> <p>①经走访调查施工单位，任家坝 110kV 变电站和龙安 110kV 变电站间隔利用系统接入工程在变电站预留空地进行，土建施工量小，施工过程中未使用高噪声施工器具。</p> <p>②经走访调查施工单位，施工过程中加强了施工活动的管理，施工组织设计合理。</p> <p>③线路塔基和牵张场分布较为分散，施工单位在施工过程选用了低噪声施工机具，并定期进行设备维护保养。施工作业集中在昼间进行，未在夜间施工，施工期间未发生施工噪声扰民现象。</p>
环境保护设施调试期	生态影响	输电线路塔基占地为永久性占地，输电线路走廊为临时性占地，施工结束后仍可进行农业耕作或绿化，不影响其原有的土地用途。	<p>已落实。</p> <p>经实地踏勘，施工结束后塔基周围均按照原有土地用途进行了复垦或绿化，未影响其原有土地用途。</p>

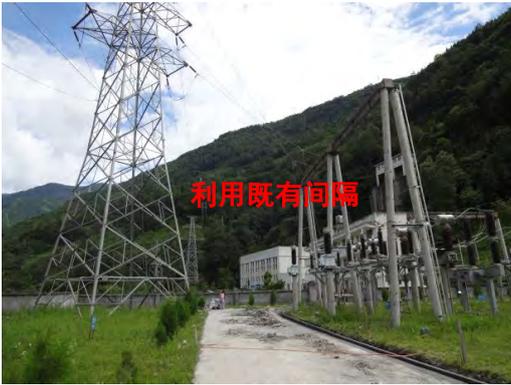
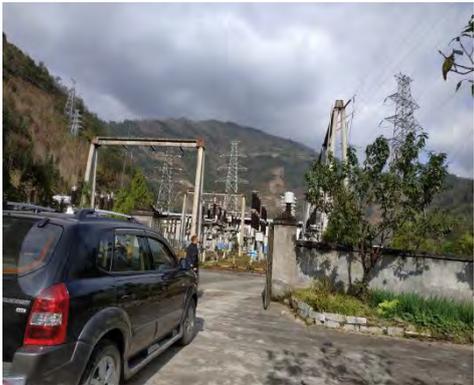
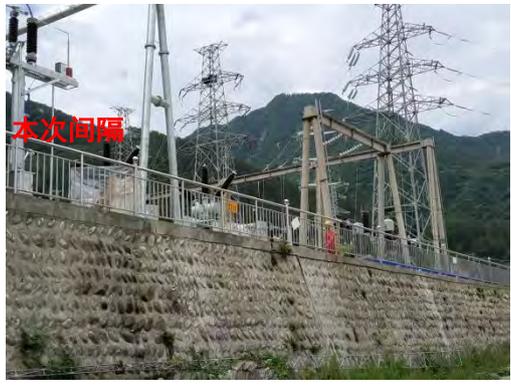
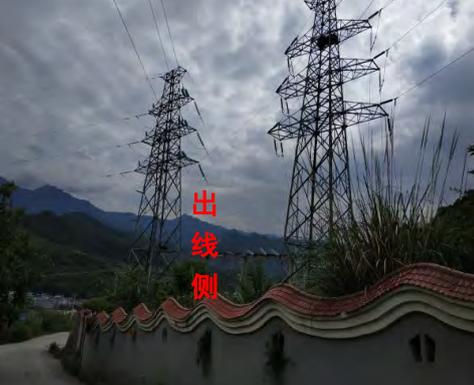
<p style="text-align: center;">110kV 出线侧</p>	
<p>图 8-1 任家坝及龙安 110kV 变电站 110kV 间隔构架及出线侧情况</p>

<p style="text-align: center;">站内</p>

<p style="text-align: center;">110kV 出线侧</p>
	<p>龙安 110kV 变电站</p>

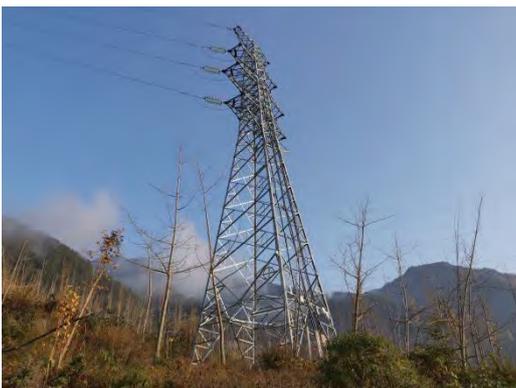
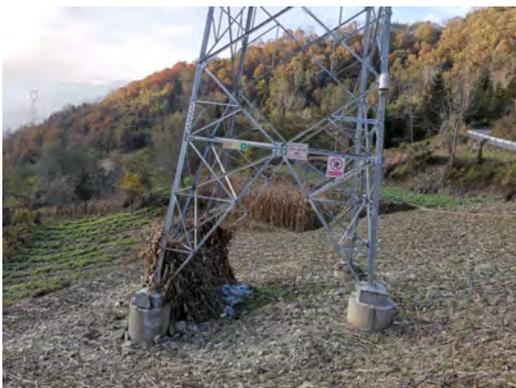
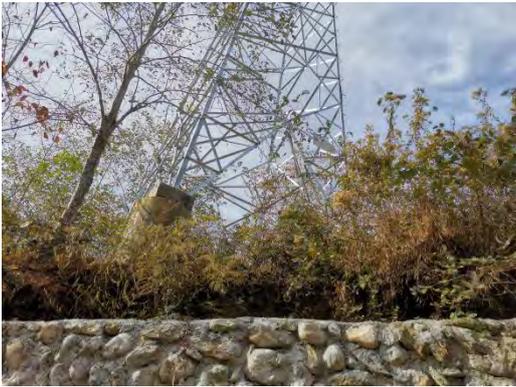
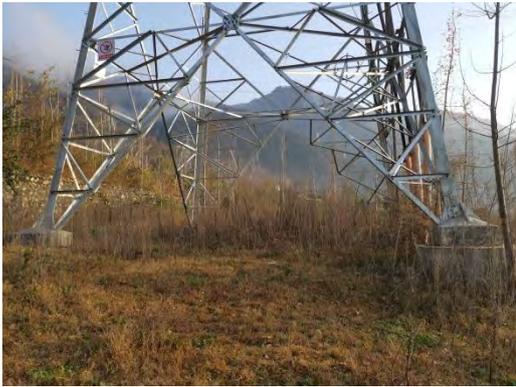
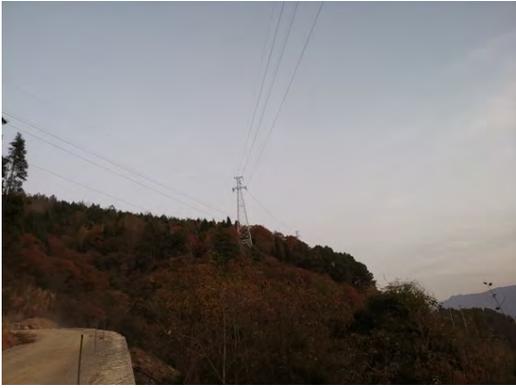
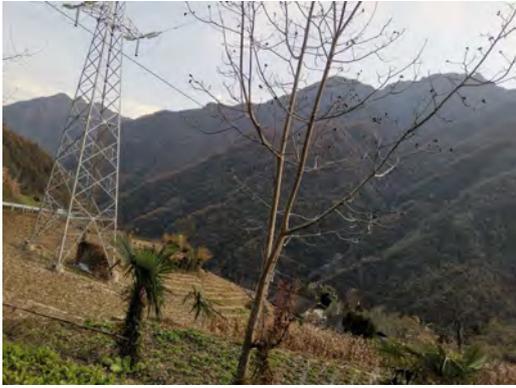
<p>N52#塔</p>
	<p>图 8-2 塔基恢复情况</p>

施 工 期 生 态 影 响	<p>②输电线路</p> <p>输电线路在施工期对线路走廊内的生态环境带来了一定影响，施工单位选择了荒草地、裸地等区域作为施工用地，减少了对树木的砍伐和压占灌草丛。线路在林区采用了对植被影响较小的架线方法，并根据地形采用了全方位高低腿杆塔，减少了占地及土石方开挖量及水土流失。本工程塔基永久占地主要为耕地、林地、草地。根据现场调查，塔基处均已进行了复垦或自然恢复。</p>

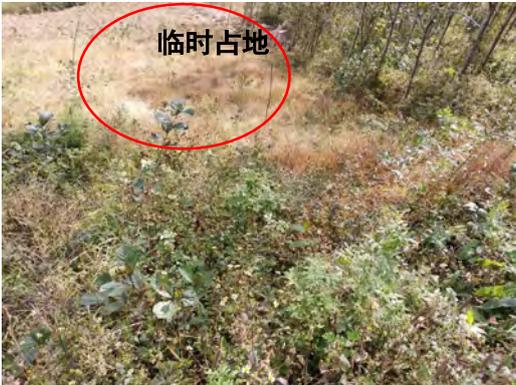
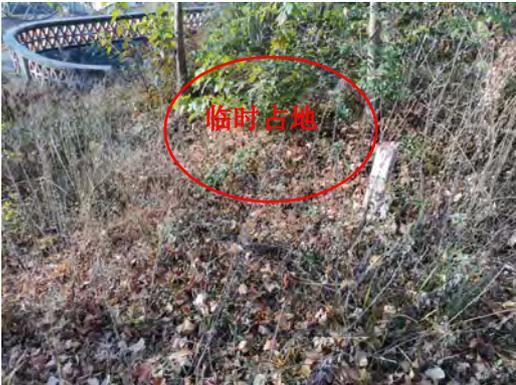
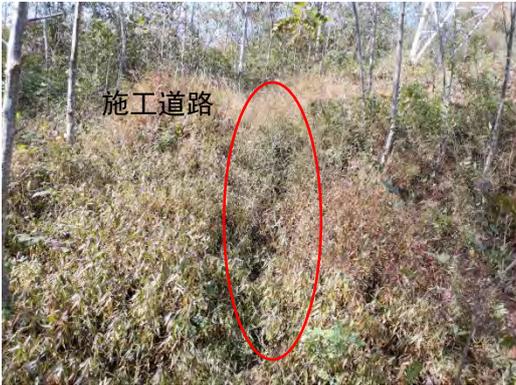
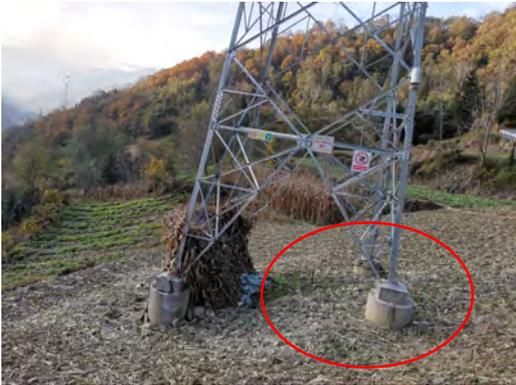
施 工 期 生 态 影 响	<p>本工程施工临时占地包括塔基处临时占地、牵张场临时占地和人抬道路临时占地。施工结束后，施工单位对临时占地进行了及时清理，并根据当地土壤及气候条件，选择本地植物进行了恢复或复耕，临时占地恢复情况见图 8-3。</p>

<p>临时占地</p>

<p>临时占地</p>
	<p>2号牵张场植被恢复</p>	<p>电缆浅沟施工临时占地植被恢复</p>

<p>施工道路</p>

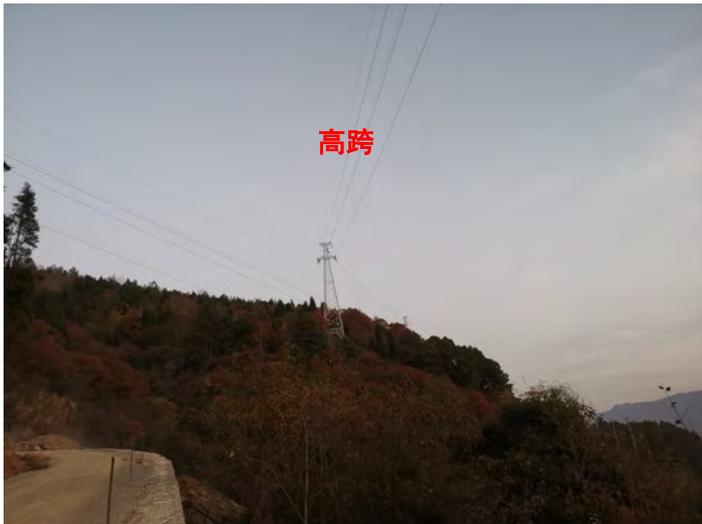
<p>62#塔附近人抬道路植被恢复</p>		<p>塔机基础施工临时占地复耕</p>
<p>图 8-3 临时占地生态恢复情况</p>		
<p>(2) 生态保护目标保护措施</p> <p>①经核实，本工程验收 110kV 龙任II线 16~17#档跨越涪江，跨越处为非饮用水水源保护区。在保护区施工时采用人工作业的方式进行塔杆组立及架设；施工区域设置施工围栏，施工作业严格控制在征地红线范围内；塔基挖方先行堆放在临时场地，待施工结束后回填，回填后少量余方堆放在塔基下夯实，未有土石方下河；施工过程中加强管理，施工废水经收集后回用，施工人员产生的生活污水利用线路沿线既有设施收集，施工废水及生活污水未进入水体。因此，工程建设对涪江无影响。</p> <p>②针对森林公园采取的措施</p> <p>A、施工结束后立即进行植被恢复，植被类型为当地忍冬、杜鹃等灌丛。</p> <p>B、在森林公园内，线路采用高跨的方式，对地距离 60m。</p>

</div> <p>C、经走访施工单位和现场查看，N5#塔位于森林公园内道路旁，施工阶段材料堆放利用既有道路进行，基础开挖多余土方回填覆以植被，未设置人抬道路、弃渣场、牵张场。</p> <p>D、经走访施工单位，施工期未发生过汽笛声和因施工机械养护不良产生的振动和噪声对野生动物造成惊吓的情况。</p> <p>E、经走访施工单位，施工期未发生过施工机械滴漏油现象。</p> <p>F、经走访施工单位，施工期生活垃圾及时收集，并由施工人员带到城市生活垃圾收集站。</p>
	<p>1、声环境影响</p> <p>任家坝 110kV 变电站和龙安 110kV 变电站间隔系统接入工程在站内预留空地进行，土建施工量小，施工过程中未使用高噪声施工器具。线路架设产生的噪声主要集中在临时占地处，线路塔基和牵张场分布较为分散，施工单位在施工过程中选用了低噪声施工机具，并定期进行设备维护保养。施工作业集中在昼间进行，未在夜间施工，施工期间未发生施工噪声扰民现象。</p> <p>2、大气环境影响</p> <p>变电站间隔利用系统接入工程在既有变电站内预留空地上进行，土建工程量小，施工过程中临时占地设置在站内空地，施工活动对区域大气环境的影响较小。</p> <p>线路施工塔基分散，各施工点产生的扬尘量很小，施工扬尘随着施工活动的结束而消失，施工活动对区域大气环境的影响较小。</p> <p>3、水环境影响调查</p>

走访施工单位和现场查看，N5#塔位于森林公园内道路旁，施工阶段材料堆放利用既有道路进行，基础开挖多余土方回填覆以植被，未设置人抬道路、弃渣场、牵张场。经走访施工单位，施工期未发生过汽笛声和因施工机械养护不良产生的振动和噪声对野生动物造成惊吓的情况；未发生过施工机械滴漏油现象。施工期生活垃圾及时收集，并由施工人员带到城市生活垃圾收集站。项目施工过程中对森林公园影响较小。经核实，本工程处于《绵阳市人民政府关于落实生态保护红线、环境质量底线、资源利用上线制定生态环境准入清单实施生态环境分区管控的通知》（绵府发[2021]18号）中的一般管控单元。

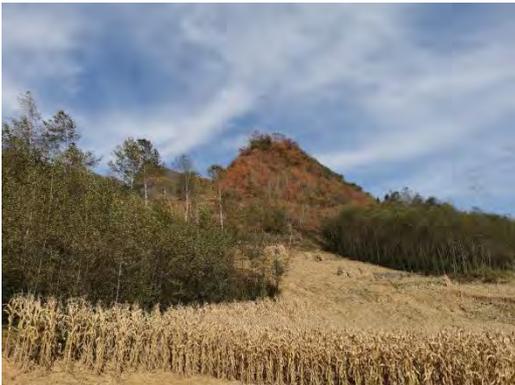
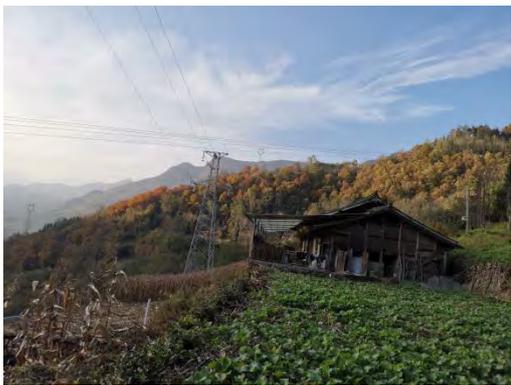
环 境 保 护 设 施 调 试 期	<p>产生明显影响。</p> <p>(2) 农业生态环境影响调查</p> <p>根据验收现场调查，本工程沿线耕地主要为旱地，旱地主要种植为油菜、豌豆、小麦、玉米等作物，沿线农作物生长情况良好，线路运行对农作物生长未产生明显影响。</p> <div style="display: flex; justify-content: space-around;">
